EVALUASI KINERJA ASET TERMINAL TERPADU MERAK KOTA CILEGON

Nurlaila Fadjarwati^{1*} & Bunga Ayu Sunerla²

1,2Program Studi Manajemen Aset Politeknik Negeri Bandung, Jl. Gegerkalong Hilir, Ciwaruga, Kec. Parongpong, Kabupaten Bandung Barat, Jawa Barat*

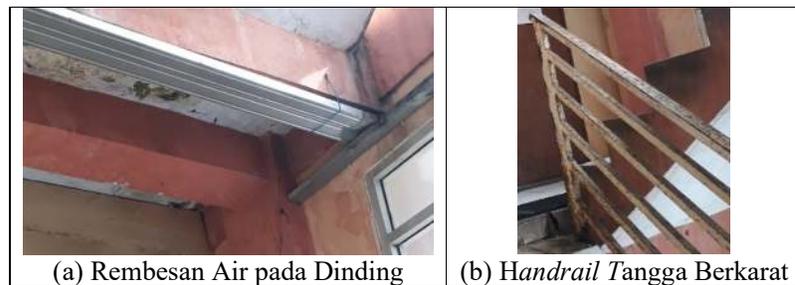
Berdasarkan observasi pendahuluan, kondisi eksisting pada kantor pengelola terminal ditemukan bahwa beberapa bagian dinding terdapat rembesan air, handrail pada tangga yang sudah berkarat, dan kondisi beberapa lantai keramik yang pecah. Kondisi kantor pengelola terminal tersebut disajikan pada Gambar 1.

Gambar 1. Kerusakan Arsitektur Kantor Penyelenggara

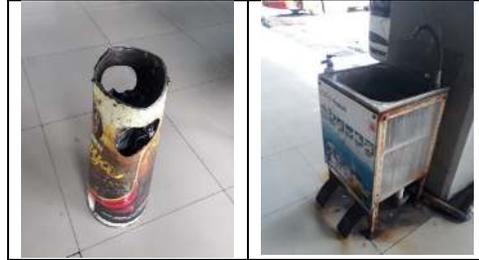
Dari fasilitas kebersihan diketahui bahwa terdapat tempat sampah yang kondisinya sudah berkarat dan minim keberadaannya. Selain itu, wastafel-wastafel yang ada di terminal kondisinya pun sudah berkarat dan keran airnya tidak dapat digunakan. Kondisi tempat sampah dan wastafel tersebut disajikan pada Gambar 3.

Gambar 3. Tempat Sampah dan Wastafel

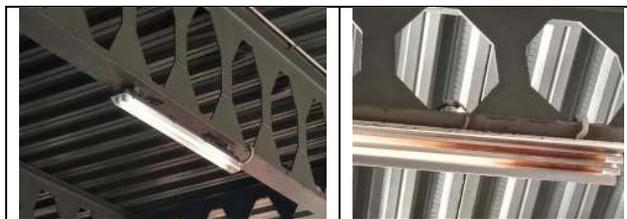
Menurut Ayuningtyas & Purwaningsih (2018) lampu penerangan berfungsi sebagai sumber cahaya di terminal serta memberikan rasa nyaman bagi pengguna jasa. Berdasarkan hasil observasi, lampu-lampu terpasang di area bangunan dan koridor- Namun dijumpai bahwa terdapat lampu yang sudah mati. Berikut dokumentasi kondisi lampu di Terminal Terpadu Merak disajikan pada Gambar 4.

Gambar 4. Kondisi Lampu pada Terminal Terpadu Merak

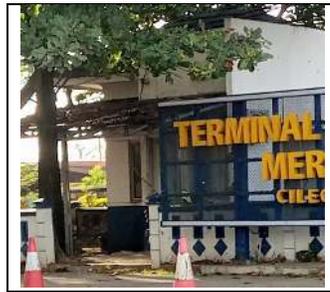
Berdasarkan hasil observasi keberadaan pos petugas penjaga keamanan di Terminal Terpadu Merak dapat ditemui saat memasuki pintu masuk terminal. Berikut

dokumentasi pos petugas keamanan di Terminal Terpadu Merak disajikan pada Gambar 5.

Gambar 5. Ketersediaan Pos Petugas Keamanan

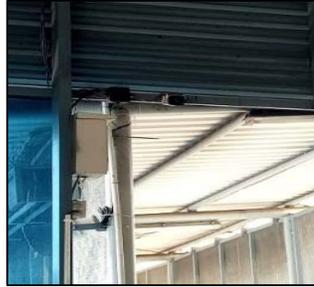
Menurut Van Melik dkk (2007) keberadaan CCTV harus ditempatkan tersebar pada titik-titik rawan atau berbahaya pada ruang publik. Berdasarkan observasi diketahui bahwa keberadaan CCTV terletak di jembatan konektivitas yang menghubungkan Terminal Terpadu Merak dengan Dermaga Eksekutif Merak dan Sosoro Mall. Berikut dokumentasi ketersediaan CCTV di Terminal Terpadu Merak disajikan pada Gambar 7.

Gambar 7. Ketersediaan CCTV pada Terminal Terpadu Merak

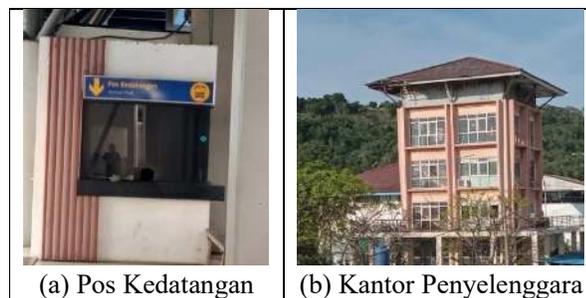
Berdasarkan hasil observasi, dijumpai terdapat kerusakan pada atap kantor penyelenggara terminal dan rembesan pada dinding. Berikut dokumentasi pusat kendali di Terminal Terpadu Merak disajikan pada Gambar 8.

Gambar 8. Kondisi Pusat Kendali pada Terminal Terpadu Merak

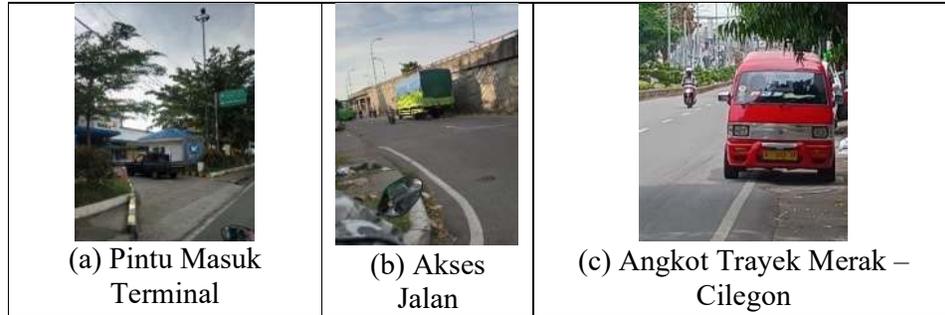
Berdasarkan hasil observasi, letak Terminal Terpadu Merak berada tepat di sisi jalan akses tol Merak dengan volume lalu lintas yang tinggi. Lokasinya mudah dijangkau oleh kendaraan pribadi maupun kendaraan umum. Berikut dokumentasi kondisi aksesibilitas di Terminal Terpadu Merak disajikan pada Gambar 9.

Gambar 9. Aksesibilitas di Terminal Terpadu Merak

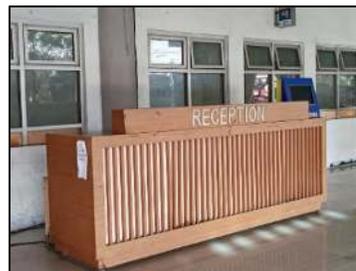
Berdasarkan hasil observasi pada Terminal Terpadu Merak tidak ada petugas yang berada di meja resepsionis. Berikut dokumentasi kondisi meja resepsionis di Terminal Terpadu Merak disajikan pada Gambar 10.

Gambar 10. Ketersediaan Meja Resepsionis pada Terminal Terpadu Merak

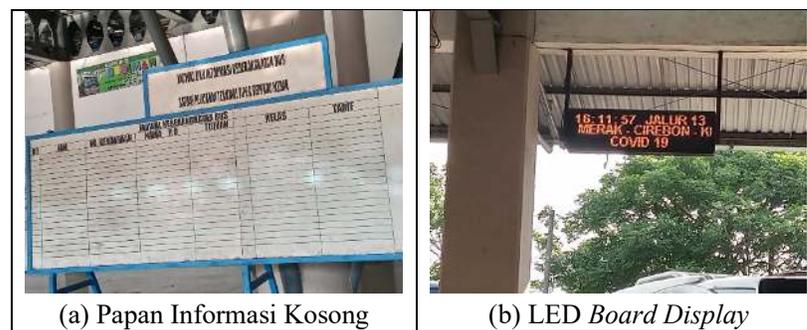
Berdasarkan hasil observasi, di area Terminal Terpadu Merak memang dapat ditemukan keberadaan papan informasi namun tidak tertulis mengenai mengenai informasi yang seharusnya ada. Namun dijumpai adanya *board display* yang menampilkan jalur keberangkatan dan trayek. Berikut dokumentasi kondisi papan informasi di Terminal Terpadu Merak disajikan pada Gambar 11.

Gambar 11. Ketersediaan Papan Informasi pada Terminal Terpadu Merak

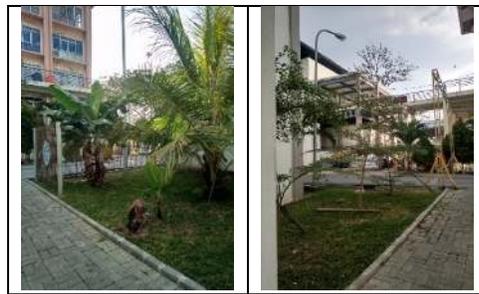
Berdasarkan hasil observasi, di kawasan Terminal Terpadu Merak tidak ada keberadaan taman yang secara khusus ditetapkan sebagai RTH. Namun masih terdapat pohon yang ditanam di Terminal Terpadu Merak. Kondisi tersebut dapat dilihat pada Gambar 12 yang disajikan berikut.

Gambar 12. Ketersediaan Tanaman di Terminal Terpadu Merak

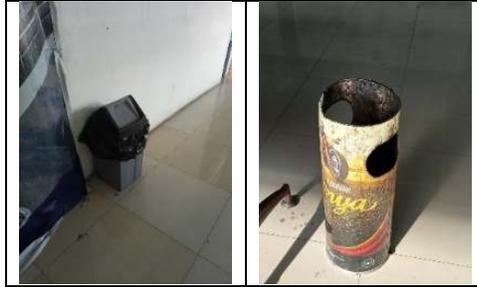
Berdasarkan hasil observasi ditemukan bahwa berbagai fasilitas yang tersedia di terminal pun kondisinya terbilang kotor. Hal tersebut dapat dilihat dari beberapa hal. Adanya sampah terutama sampah plastik dan bekas puntung rokok yang berserakan di area bangunan terminal. Masalah lainnya kebanyakan tempat sampah yang tersedia di area terminal bukan merupakan tempat sampah terpisah. Kondisi tersebut dapat dilihat pada Gambar 13 yang disajikan berikut.

Gambar 13. Ketersediaan Tempat Sampah pada Terminal Terpadu Merak
Sumber: Peneliti, 2022

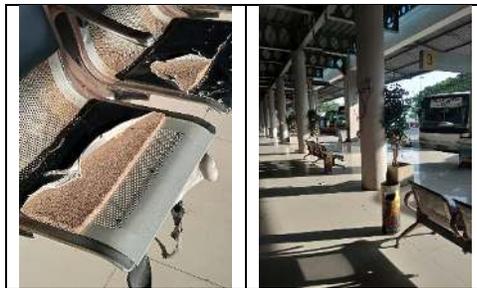
Berdasarkan hasil observasi, pada ruang tunggu terdapat kursi duduk yang dapat menampung 28 orang. Dari keseluruhan jumlah tersebut, kondisi kursi sudah berkarat dan busa duduknya sobek. Ruang tunggu bagi penumpang di Terminal Terpadu Merak merupakan ruang tunggu di ruangan terbuka sehingga tidak menggunakan kipas angin maupun *air conditioner*. Kondisi ruang tunggu dapat dilihat pada Gambar 14 yang disajikan berikut.

Gambar 14. Ketersediaan ruang tunggu pada Terminal Terpadu Merak
Sumber: Peneliti, 2022

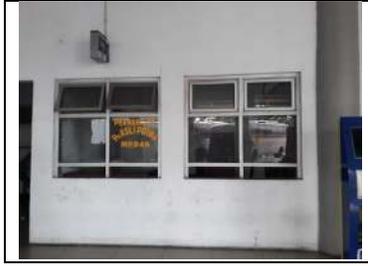
Berdasarkan hasil observasi di Terminal Terpadu Merak sudah tersedia fasilitas loket tiket. Loket tiket tersebut menjadi tempat bagi para calon penumpang yang membutuhkan tiket jasa angkutan bus. Kondisi tersebut dapat dilihat pada Gambar 15 yang disajikan berikut.

Gambar 15. Ketersediaan Loker Tiket pada Terminal Terpadu Merak

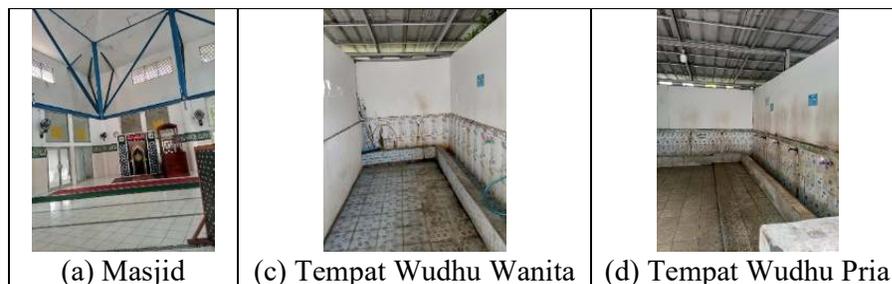
Berdasarkan hasil observasi, fasilitas masjid di area Terminal Terpadu Merak sudah dilengkapi dengan tempat wudhu terpisah bagi laki-laki dan wanita namun tidak ada fasilitas disabilitas. Masalah lainnya di tempat wudhu tercium bau pesing dan terdapat lumut pada dinding-dindingnya. Masjid tersebut dapat menampung sekitar 30 jamaah serta didalamnya terdapat sekat pemisah antara laki-laki dan wanita. Kondisi masjid dapat dilihat pada Gambar 16 yang disajikan berikut.

Gambar 16. Ketersediaan Masjid pada Terminal Terpadu Merak

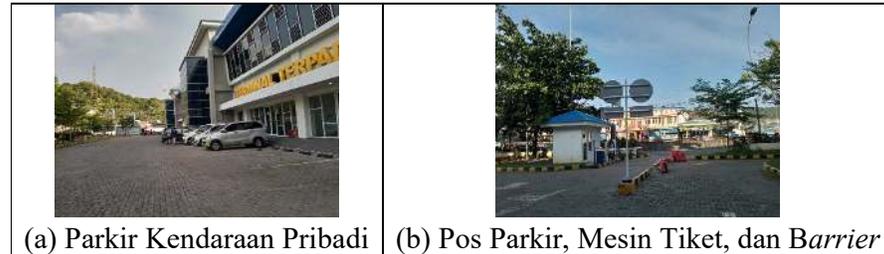
Namun menurut observasi tata letak marka di area parkir masih belum tepat karena terhalang oleh pohon. Kondisi tempat parkir dapat dilihat pada Gambar 17 yang disajikan berikut.

Gambar 17. Ketersediaan Tempat Parkir pada Terminal Terpadu Merak

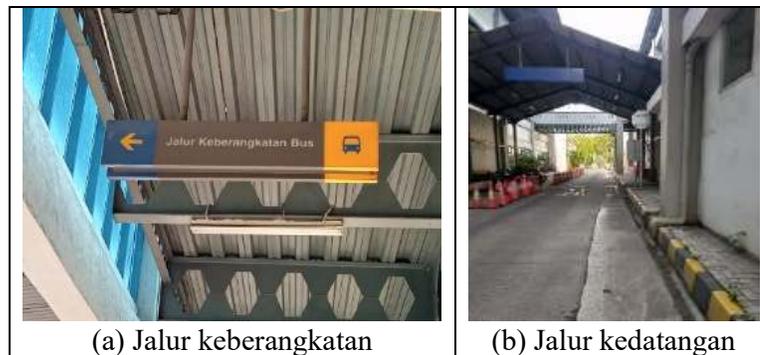
Berdasarkan hasil observasi diketahui bahwa di Terminal Terpadu Merak jalur pemberangkatan, kedatangan bus, dan area menurunkan penumpang sudah terletak secara terpisah. Kondisi tersebut dapat dilihat pada Gambar 18 yang disajikan berikut.

Gambar 18. Area Keberangkatan dan Kedatangan

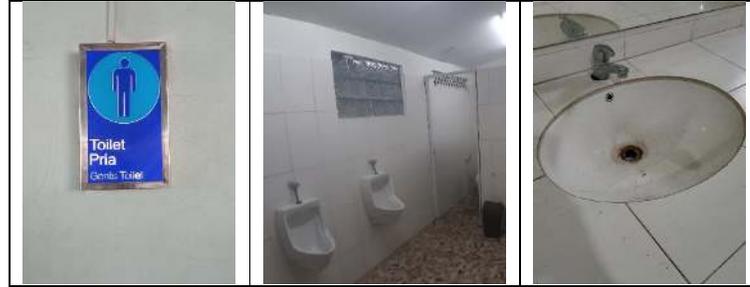
Berdasarkan hasil observasi di kawasan Terminal Terpadu Merak tidak tersedia toilet bagi penyandang disabilitas. Adapun jumlah toilet untuk pria hanya tersedia 2 urinoir, 2 WC, dan 1 wastafel. Kondisi tersebut dapat dilihat pada Gambar 19 yang disajikan berikut.

Gambar 19. Kondisi Toilet Pria di Terminal Terpadu Merak

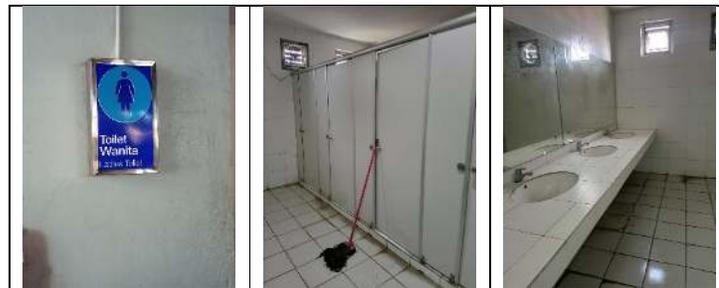
Adapun jumlah toilet untuk wanita hanya tersedia 5 WC dan 3 wastafel. Kondisi tersebut dapat dilihat pada Gambar 20 yang disajikan berikut.

Gambar 20. Kondisi Toilet Wanita di Terminal Terpadu Merak

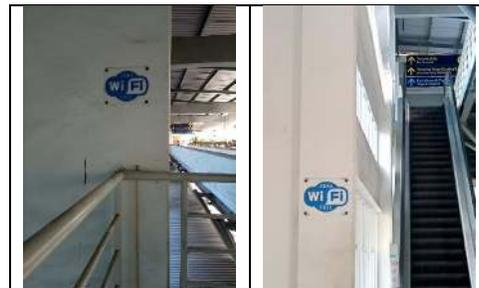
Berdasarkan hasil observasi di kawasan Terminal Terpadu Merak sudah tersedia area jaringan internet/wifi. Kondisi tersebut dapat dilihat pada Gambar 21 yang disajikan berikut.

Gambar 21. Ketersediaan wifi pada Terminal Terpadu Merak

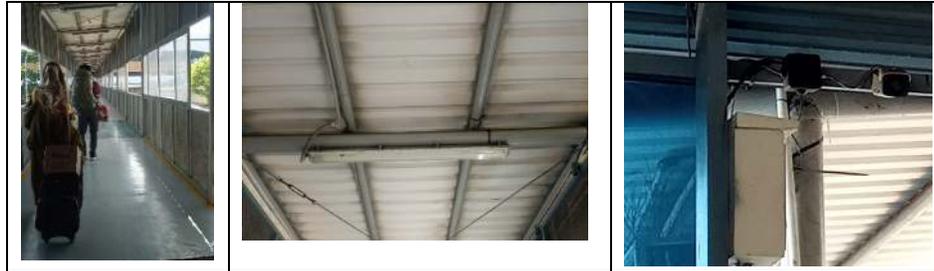
Berdasarkan hasil wawancara dengan BPTD VIII Wilayah Provinsi Banten, jalur pejalan kaki yang tersedia di area Terminal Terpadu Merak berupa jembatan

penyeberangan atau disebut jembatan konektivitas yang dilengkapi CCTV dan lampu. Kondisi tersebut dapat dilihat pada Gambar 22 yang disajikan berikut.

Gambar 22. Ketersediaan Jalur Pejalan Kaki pada Terminal Terpadu Merak
