EVALUASI ASET FASILITAS PADA WANAWISATA PUNCELING DI KABUPATEN BANDUNG

ABSTRACT

Wanawisata Punceling memiliki daya tarik yang terdiri dari Bukit Keraton, Pancuran Tujuh, Curug Lumpat, Curug Pajajaran, dan Curug Kebul. Namun, terdapat indikasi masalah yang ditemukan di Wanawisata Punceling yakni sulitnya wisatawan untuk menemukan pintu masuk. Studi kasus ini ditujukan untuk mengetahui kualitas aset fasilitas Wanawisata Punceling berdasarkan dimensi akomodasi, akses, daya tarik, dan fasilitas pendukung. Penelitian dilakukan dengan menggunakan metode deskriptif dengan pendekatan kualitatif dan kuantitatif. Teknik pengumpulan data dilakukan dengan observasi, wawancara, kuesioner dan dokumentasi. Hasil penelitian menunjukkan kualitas berdasarkan dimensi fasilitas pendukung menunjukkan kualitas yang kurang baik. Hal ini ditandai dengan 71% keadaan fasilitas yang tidak memenuhi kriteria sedangkan 29% keadaan fasilitas telah memenuhi kriteria dengan kondisi eksisting

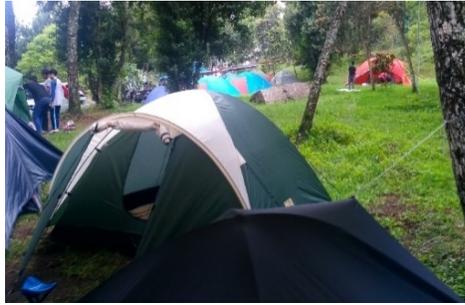
Tempat berkemah (*camping ground*) menjadi salah satu tujuan wisatawan untuk berkunjung ke Wanawisata Punceling. Tercatat terdapat 1.497 pengunjung yang datang hanya untuk berkemah pada Wanawisata Punceling pada bulan November. Antusiasme pengunjung sangat tinggi untuk berkemah. Namun, karena tidak adanya tata letak untuk yang jelas untuk mendirikan tenda maka pengunjung mendirikan tenda dimana saja (Gambar 2).

Gambar 2. Area Perkemahan Wanawisata Punceling
Sumber: Penyusun, 2019

1. Saran yang ditujukan dari permasalahan berdasarkan dimensi akomodasi, akses, daya tarik, dan fasilitas pendukung adalah sebagai berikut:
 - a. Sebaiknya, penataan area perkemahan diatur dengan menentukan penempatan tenda pengunjung. Hal ini ditujukan agar pengunjung mendirikan tenda berdasarkan tempat yang telah tersedia sehingga lebih teratur. Hal tersebut berpengaruh pada estetika tempat wisata

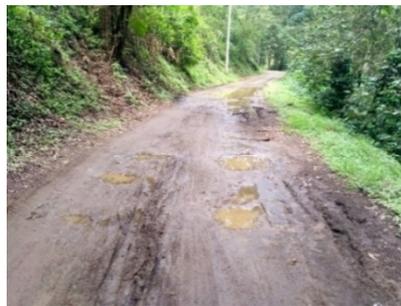
Wanawisata Punceling memiliki satu jalan untuk menuju obyek wisata tersebut. Biasanya, pengunjung menggunakan kendaraan pribadi untuk menuju Wanawisata Punceling. Pengunjung harus berhati-hati untuk mengakses jalan yang menuju wisata tersebut. Hal tersebut dikarenakan jalan yang rusak karena tergenang air yang dapat dilihat pada Gambar 3.

Gambar 3. Akses Jalan Menuju Wanawisata Punceling
Sumber: Penyusun, 2019

Berdasarkan Tabel 7, diketahui bahwa kondisi jalan pada Wanawisata Punceling kurang baik meskipun masih dapat dilalui kendaraan bermotor dan pelayanan angkutan umum tersedia.

- b. Pihak pengelola perlu melapisi jalan dengan pengerasan batu dan lapisan permukaan aspal sehingga jalan yang dilalui wisatawan tidak licin sehingga lebih aman untuk dilewati.

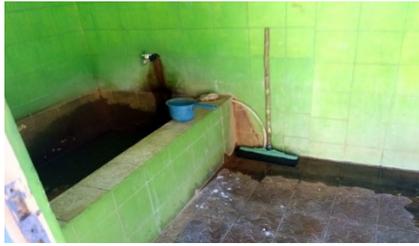
a) Kolam Rendam

Wanawisata Punceling memiliki fasilitas kolam rendam dan kolam pemandian air panas. Hal tersebut menjadi tujuan rekreasi yang dimiliki oleh obyek wisata alam tersebut. Akan tetapi, tidak semua pengunjung tertarik menggunakan fasilitas tersebut. Hal ini dikarenakan kondisi fasilitas yang terlihat tidak terawat dengan ditandai adanya noda kecoklatan pada dinding-dinding fasilitas tersebut (Gambar 4).

Gambar 4. Fasilitas Rekreasi pada Wanawisata Punceling
Sumber: Penyusun, 2019

- c. Kualitas berdasarkan dimensi daya tarik menunjukkan kualitas yang kurang baik. Hal ini ditandai dengan terdapat dinding kecoklatan pada kolam pemandian air panas dan kamar rendam serta belum tersedianya fasilitas *outbound*, kabel luncur (*flying fox*), jembatan antar tajuk pohon (*canopy trail*), balon udara, dan paralayang untuk menunjang fasilitas petualangan.

- c. Pengelola membuat perencanaan pemeliharaan secara periodik agar kondisi fasilitas rekreasi yang ada dapat termonitoring secara berkala.
 - d. Pengelola sebaiknya memerhatikan kenyamanan pengunjung dengan menyediakan dan melengkapi fasilitas pendukung sesuai standar yang berlaku. Kemudian, pengelola perlu melakukan perawatan dan monitoring terkait kondisi fasilitas pendukung yang telah tersedia di Wanawisata Punceling untuk menjaga kenyamanan pengunjung saat menggunakan fasilitas tersebut.

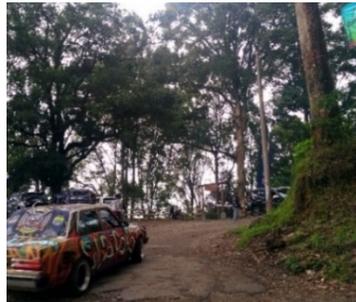
Wanawisata Punceling memiliki satu pintu masuk yang terletak di pinggir Jalan Ciwidey-Patengan. Meskipun pintu masuk terletak di pinggir jalan, wisatawan kesulitan untuk menemukan pintu masuk sehingga obyek wisata alam tersebut sering terlewat. Hal tersebut disebabkan karena belum tersedianya papan nama pada wanawisata ini. Kondisi pintu masuk menuju Wanawisata Punceling dapat dilihat pada Gambar 5.

Gambar 5. Kondisi Pintu Masuk Menuju Wanawisata Punceling
Sumber: Penyusun, 2019
