Tata Letak Ruang Produksi dan *Good Manufacturing Practices* (GMP)

Program Studi Pengembangan Produk Agroindustri, Politeknik Negeri Cilacap, Cilacap

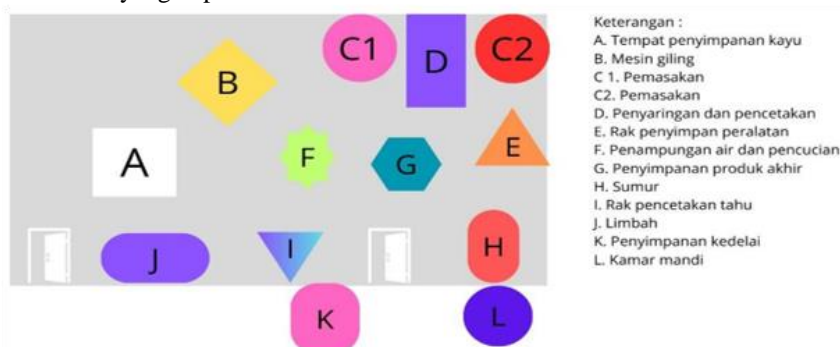
Gambar 2. Tata Letak Awal UMKM TahuMenor (Kondisi Awal)

Hasil pengamatan yang dilakukan terhadap tata letak awal fasilitas produksi tahu putih menor pada (Gambar 2) terdapat beberapa kekurangan yaitu :

1. Ruangannya F (tempat perendaman) kurang strategis karena berada dalam satu wilayah dengan penampungan air dan pencucian.

2. Ruang D (tempat penyaringan dan pencetakan) kurang strategis karena terlalu dekat dengan ruang C1 dan C2 (ruang pemasakan), seharusnya dijauhkan dari ruang pemasakan karena akan menimbulkan hawa panas dan asap sehingga dapat menyebabkan kontaminasi silang.
3. Ruang G (penyimpanan tahu) letaknya tidak sesuai dengan aliran produksi, seharusnya tempat penyimpanan tahu terdapat ruangan khusus tidak ditengah-tengah atau disamping penampungan air.
4. Ruang J (limbah) dengan letak kurang strategis karena terdapat didalam ruang produksi, dan seharusnya ruangan limbah diletakan diluar ruang produksi.
