Kajian Pengaman Pantai dengan Struktur Gabion untuk Pulau Kecil (Studi Kasus Di Pulau Panjang Jepara)

Coastal Protection Study with Gabion Structure for Small Islands (Case Study In Panjang Jepara Island)

Achmad Subagyo¹, M. Faiqun Ni'am² dan Henny Pratiwi Adi²

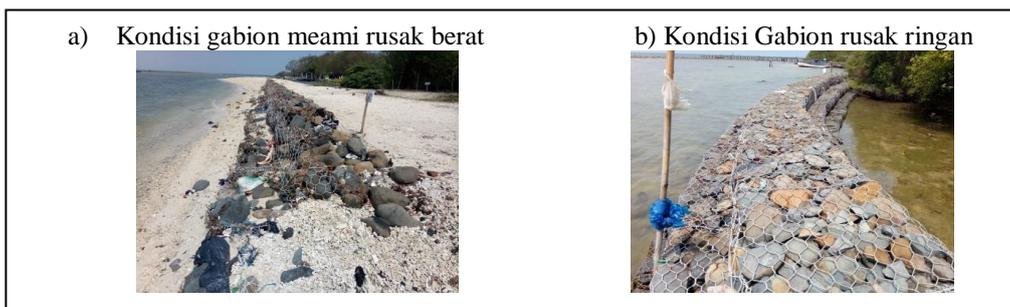
Dari hasil penilaian pada section-1 didapat score rata-rata 3,50 sehingga bangunan pengaman pantai gabion mempunyai tingkat kerusakan sedang. Pada lokasi titik P1 sampai dengan P3 terjadi kerusakan amat sangat berat dikarekan pada lokasi tersebut merupakan area wisata, sehingga karena adanya aktifitas tersebut menyebabkan kerusakan gabion.

Dari hasil penilaian pada section-3 didapat score rata-rata 4,75 sehingga bangunan pengaman pantai gabion mempunyai tingkat kerusakan ringan. Pada lokasi ini ada aktifitas masyarakat untuk tambat kapal. Salah satu kondisi gabion yang mengalami kerusakan berat dan ringan dapat dilihat dalam gambar 6 berikut.

Gambar 6. Gambar Kondisi Kerusakan Gabion di Pulau Panjang (Subagyo 2019)
