Evaluasi Kinerja Aset Fasilitas Rekreasi di Teras Cikapundung Kota Bandung

Karina Aurora Nadea

Program Studi Manajemen Aset Politeknik Negeri Bandung
Corresponding Author Email : karina.aurora.mas17@polban.ac.id

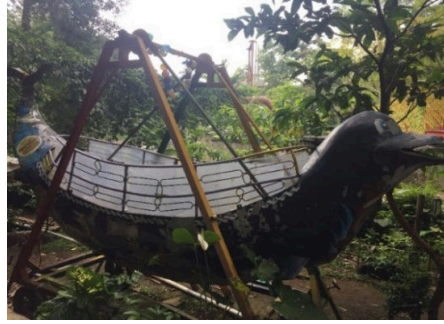
Berdasarkan pengamatan pendahuluan, ditemukan beberapa masalah di Teras Cikapundung Kota Bandung. Teras Cikapundung menyediakan fasilitas sarana rekreasi aktif dan pasif. Fasilitas aktif tersebut berupa *rafting* dengan menggunakan perahu karet untuk menyusuri sungai Cikapundung dengan jarak 1,2 km - 2 km, fasilitas tersebut belum dilengkapi oleh peralatan lengkap untuk olahraga *rafting*. Selain itu terdapat fasilitas rekreasi bermain anak-anak, namun mainan tersebut tidak terawat dan dibiarkan tidak beroperasi. Berikut ini kondisi fasilitas rekreasi bermain anak dapat dilihat pada gambar 1.

Gambar 1. Kondisi Fasilitas Bermain Anak
Sumber : Penyusun, 2021

- b. Penggunaan material yang digunakan sebagai jalur pejalan kaki tidak anti slip dan licin.
 - c. Salah satu wahana permainan anak tidak beroperasi yaitu wahana kereta anak sedangkan wahana kora-kora masih dioperasikan tapi dalam kondisi tidak terawat karena wahana kotor dan berkarat.

perlu dilakukan perawatan pada aset permainan anak wahana kora-kora dan perbaikan pada permainan kereta anak supaya dapat digunakan kembali.

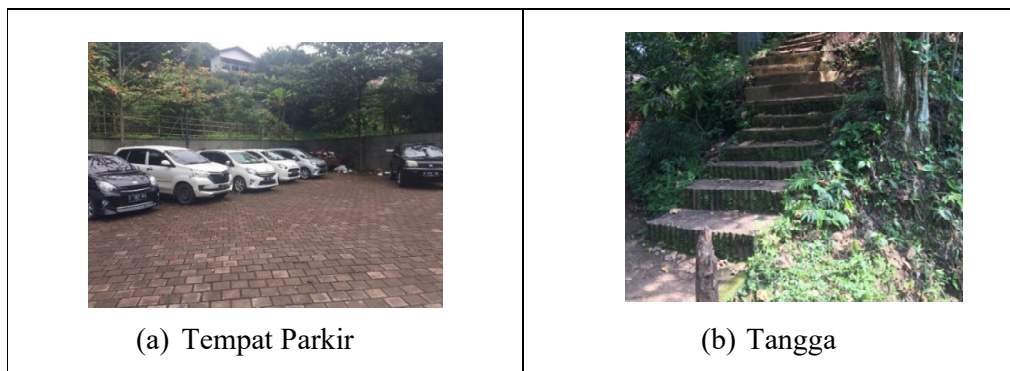
Selain itu terdapat permasalahan pada aksesibilitas. Aksesibilitas didefinisikan sebagai “relative mudahnya” suatu lokasi untuk dijangkau dari tempat-tempat lainnya dan seberapa terbuka situs tersebut bagi public (Siljeg *et al*, 2018). Permasalahan aksesibilitas yaitu penyediaan lahan parkir dan tangga. Teras Cikapundung tidak menyediakan tempat parkir untuk pengunjung yang datang menggunakan sepeda, selain itu tidak ada pembatas antara tempat parkir mobil dan motor. Pada Teras Cikapundung terdapat tempat makan yang terletak di daerah perbukitan sehingga untuk mengakses lokasi tersebut perlu menggunakan tangga, namun tangga yang disediakan di Teras Cikapundung dimensi pijakan dan tanjakannya tidak sama, ditumbuhi oleh lumut sehingga licin, dan tidak dilengkapi oleh pegangan. Kondisi tersebut dapat dilihat pada gambar 2.

Gambar 2. Kondisi Tempat Parkir dan Tangga
Sumber : Penyusun, 2021

Berdasarkan hasil evaluasi pada dimensi *accessibility* pada tabel 2 diketahui bahwa tempat parkir yang disediakan di Teras Cikapundung tidak memiliki tempat parkir khusus sepeda dan tidak menyediakan lahan parkir sesuai kebutuhan, selain itu pada indikator *staircases* dimensi pijakan dan tanjakan tidak seragam dan tangga tidak dilengkapi oleh pegangan sehingga dapat membahayakan pengunjung. Maka dimensi *accessibility* menunjukkan hasil kinerja yang kurang baik, sehingga perlu adanya penambahan aset fasilitas tempat parkir yang mencukupi, tempat parkir sepeda, dan tangga yang dilengkapi oleh pegangan.

- a. Teras Cikapundung tidak menyediakan tempat parkir untuk sepeda dan tidak ada pembatas antara tempat parkir motor dan mobil.
 - b. Tangga yang ada tidak memiliki dimensi pijakan dan tanjakan yang seragam serta tidak dilengkapi oleh pegangan dan tidak dapat diakses oleh penyandang disabilitas.

Perlu menyediakan tempat parkir sepeda dan rambu/pembatas parkir mobil dan motor. Selain itu dilakukan perbaikan pada dimensi pijakan tangga supaya seragam dan melengkapi tangga dengan pegangan.

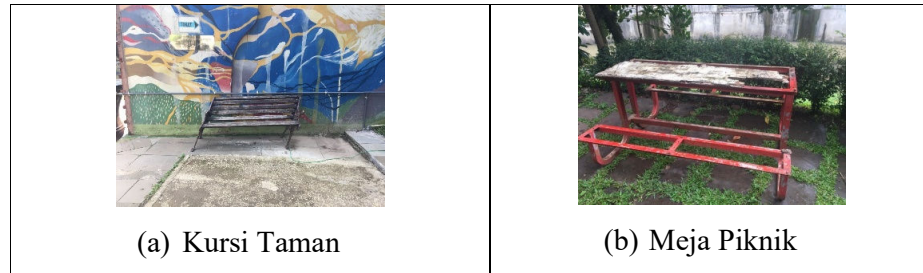
Salah satu yang harus disediakan di tempat rekreasi adalah fasilitas pendukung bagi wisatawan yang berkunjung pada destinasi wisata. Menurut Peraturan Menteri Pariwisata Nomor 5 Tahun 2019, amenities adalah fasilitas penunjang yang dapat memberikan kemudahan ketika wisatawan sedang berwisata. Di Teras Cikapundung terdapat banyak fasilitas yang rusak seperti kursi taman, meja piknik, dan lampu taman yang pecah lampu. Fasilitas toilet yang disediakan pun kotor, tidak dibedakan berdasarkan gender, dan tidak

dilengkapi oleh peralatan yang lengkap. Selain itu belum disediakan papan petunjuk yang menandakan atau mengarahkan pengunjung mengenai masing-masing zona, hanya dibatasi oleh jembatan merah yang menjadi pembatas antara zona buatan dan zona natural. Kondisi fasilitas tersebut dapat dilihat pada gambar 3 berikut ini.

Gambar 3. Kondisi Kursi Taman dan Meja Piknik
Sumber : Penyusun, 2021

3.	<i>Seats</i>	Bangku ditempatkan di tempat yang menarik dan memiliki pemandangan yang bagus Bangku ditempatkan di tempat yang mudah dijangkau serta dalam kondisi terpelihara	Bangku tidak ditempatkan di dekat toilet dan tidak memberikan pemandangan yang bagus Bangku tidak dalam kondisi baik karena sudah lapuk, kayunya sudah keropos, dan kaki bangku tidak dapat menyangga sehingga bangku berbentuk miring	Tidak sesuai kriteria

6.	<i>Picnic Table</i>	Meja piknik dirancang supaya dapat digunakan oleh siapa saja	Meja piknik dapat digunakan oleh siapa saja	Belum memenuhi kriteria
		Memberi layanan tertinggi apabila semua meja bersih dan memberi layanan terendah apabila meja piknik dalam keadaan kotor dan rusak	4 dari 5 meja piknik dalam kondisi rusak dan kotor

- c. Bangku dan meja piknik dalam keadaan rusak berat.
 - d. Toilet yang disediakan kecil, tidak dibedakan berdasarkan jenis kelamin, dan tidak dilengkapi oleh peralatan yang lengkap. Selain itu belum tersedia toilet bagi pengunjung penyandang disabilitas.

Perlu penambahan fasilitas seperti *free water fountain*, tempat sampah berdasarkan jenisnya, peralatan pelengkap di toilet, bohlam untuk penerangan taman, dan rambu. Selain itu perlu dilakukan perawatan dan perbaikan pada bangku, meja piknik, dan lampu.
