IDENTIFIKASI PINTU AIR DI DESA RASAU JAYA SATU KECAMATAN RASAU JAYA KABUPATEN KUBU RAYA

Monika Stella Leonita Panjaitan¹⁾, Ely Nurhidayati¹⁾

¹⁾Jurusan Perencanaan Wilayah dan Kota, Fakultas Teknik, Universitas Tanjungpura, Pontianak
Email : ely@untan.ac.id

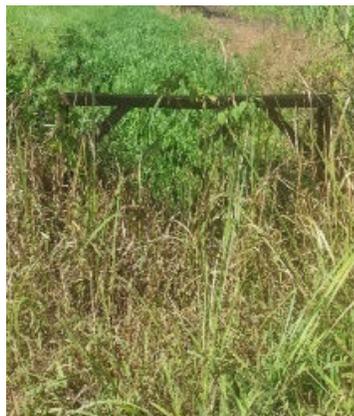
a. Stir Pintu Air

Kategori rusak berat dalam penelitian ini berdasarkan kondisi fisik pintu air apakah pintu air tidak dapat berfungsi sebagaimana mestinya. Bagian pintu air yang mengalami kerusakan berat terdapat pada stir dan daun pintu air. Kerusakan berat untuk bagian stir terdapat pada Patok 5, Patok 9, Patok 11, Patok 17, dan Patok 21. Untuk bagian daun pintu air terdapat Patok 3, Patok 5, Patok 9, Patok 11, Patok 17, dan Patok 21. Gambar 4.1 bagian pintu air yang mengalami kategori kerusakan berat.

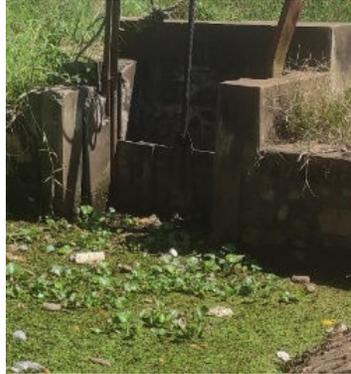
Kategori rusak ringan dalam penelitian ini berdasarkan kondisi fisik pintu air yang mengalami penurunan fungsi disebabkan faktor usia bangunan. Bagian pintu air yang mengalami kerusakan ringan terdapat dibagian daun pintu air yaitu patok 7, sedangkan rusak ringan pada dinding halang terdapat pada Patok 3, Patok 5, Patok 9, Patok 7, Patok 11, Patok 17, dan Patok 21.

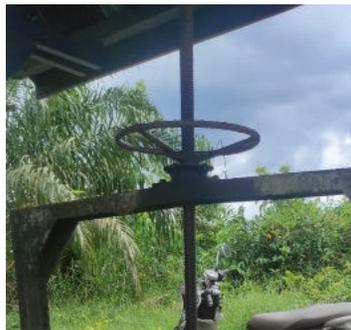
Kategori baik dalam penelitian ini berdasarkan kondisi fisik pintu air yang masih berfungsi sebagaimana mestinya. Bagian pintu air yang masih dalam kondisi baik terdapat pada stir yaitu Patok 3 dan Patok 7 yang masih terdapat stir untuk kendali daun pintu air.

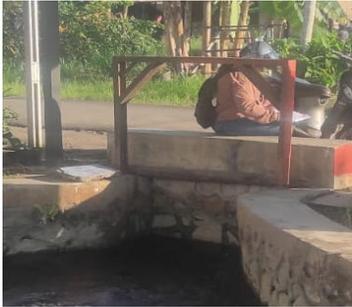
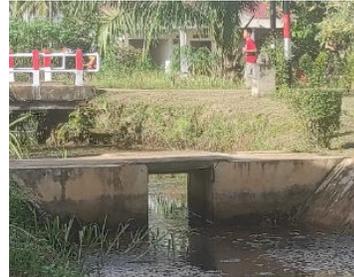
Gambar 4.4 bagian pintu air yang mengalami kondisi fisik kategori rusak berat:

Kategori rusak berat dalam penelitian ini berdasarkan kondisi fisik pintu air apakah pintu air tidak dapat berfungsi sebagaimana mestinya. Bagian pintu air yang mengalami kerusakan berat terdapat pada stir dan daun pintu air. Berdasarkan tabel diatas yang mengalami kerusakan berat untuk bagian stir terdapat pada Patok 2, Patok 3, Patok 4,

Patok 5, Patok 6, Patok 7, Patok 8, Patok 9, Patok 10, Patok 11, Patok 12, Patok 13, Patok 14, Patok 15, Patok 16, Patok 17, Patok 18, Patok 19, Patok 20, Patok 21, dan Patok 22.

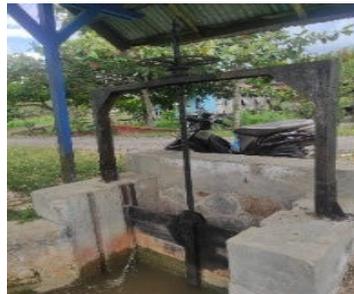
Kategori rusak ringan dalam penelitian ini berdasarkan kondisi fisik pintu air yang mengalami penurunan fungsi disebabkan faktor usia bangunan. Bagian pintu air yang mengalami kerusakan ringan terdapat dibagian stir pintu air yaitu patok 4, daun pintu air yaitu patok 6 dan patok 11, sedangkan rusak ringan pada dinding halang terdapat pada Patok 10, dan Patok 21.

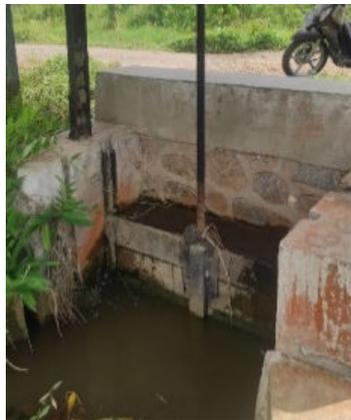
Kategori rusak ringan dalam penelitian ini berdasarkan kondisi fisik pintu air yang mengalami penurunan fungsi disebabkan faktor usia bangunan. Bagian pintu air yang mengalami kerusakan ringan terdapat dibagian daun pintu air yaitu patok 4, patok 10, patok 12, dan patok 14, jenis kerusakan lainnya ada pada dinding halang yang terdapat pada patok 10.

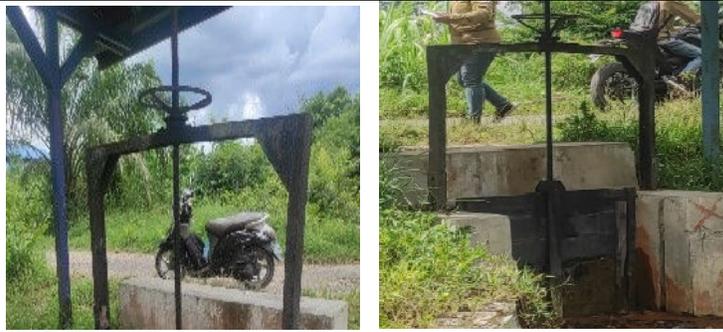
Kategori baik dalam penelitian ini berdasarkan kondisi fisik pintu air yang masih berfungsi sebagaimana mestinya. Bagian pintu air yang masih dalam kondisi baik terdapat pada stir yaitu Patok 4, Patok 6, Patok 8, Patok 10, Patok 12, Patok 14, Patok 16, Patok 18, dan Patok 20 yang masih terdapat stir untuk kendali daun pintu air. Untuk kondisi daun pintu yang masih dalam kondisi baik yaitu Patok 6, Patok 8, Patok 16, Patok 18, dan Patok 20, sedangkan untuk dinding halang yang masih dalam kondisi baik yaitu Patok 4, Patok 6, Patok 8, Patok 10, Patok 12, Patok 14, Patok 16, Patok 18, dan Patok 20.
