EVALUASI KUALITAS ASET WISATA BAHARI MINA CITRA LESTARI DI KABUPATEN CIREBON

Nurlaila Fadjarwati¹, Ihsan¹

¹Program Studi Manajemen Aset, Jurusan Administrasi Niaga Politeknik Negeri Bandung

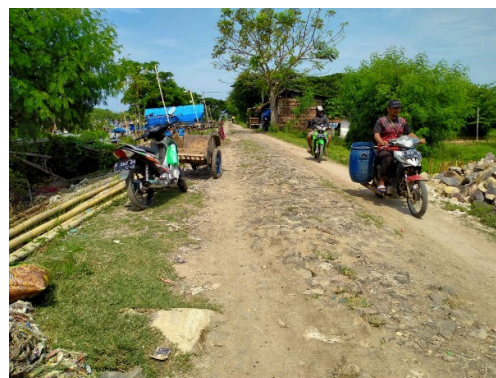
Gambar 2. Jalan Menuju Tempat Wisata

Akses jalan raya yang baik yaitu jalan raya yang dapat dan mudah digunakan berdasarkan persepsi masyarakat dan memberikan solusi penanganan pada masa yang akan datang. Persyaratan aksesibilitas jalan raya yaitu kelandaian trotoar, bahan trotoar, lebar trotoar, dan kemudahan untuk diakses (M Isya, 2015). Berdasarkan hasil observasi peneliti, akses jalan raya menuju tempat wisata sangat jauh dan hanya terdapat satu arah menuju tempat wisata tersebut. Jalan menuju tempat wisata sempit yang hanya dapat dilalui oleh satu kendaraan roda empat, selain itu jalan menuju tempat wisata berbatu dan berlubang. Berikut ini merupakan gambar kondisi jalan menuju tempat Wisata Bahari Mina Citra Lestari

Berdasarkan tabel diatas, dapat disimpulkan bahwa kondisi kualitas akses jalan raya pada objek Wisata Bahari Mina Citra Lestari berdasarkan wawancara dan kuesioner mendapatkan nilai hasil mean 3,02 yang menunjukkan bahwa kualitas aset terhadap indikator akses jalan raya ke tempat wisata yaitu kurang baik.

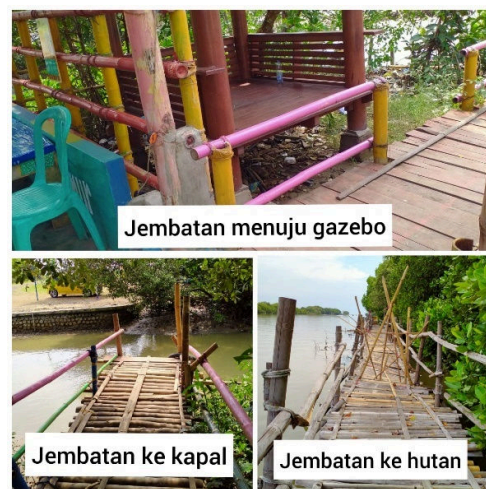
Gambar 4. Jembatan

Pengertian jembatan secara umum adalah suatu konstruksi yang berfungsi untuk menghubungkan dua bagian jalan yang terputus oleh adanya rintangan – rintangan seperti lembah, sungai, danau, saluran irigasi, kali, jalan kereta api, jalan raya yang melintang tidak sebidang dan lain -lain (Jemmy, 2014). Berdasarkan observasi yang dilakukan terdapat tiga jembatan penghubung di objek wisata yang masing – masing menghubungkan ke gazebo, penyewaan kapal, dan jembatan untuk menyusuri hutan mangrove. Berdasarkan hasil observasi diatas berikut ini merupakan dokumentasi dari ketiga jembatan tersebut.

Berdasarkan tabel diatas, dapat disimpulkan bahwa kondisi kualitas jembatan pada objek Wisata Bahari Mina Citra Lestari berdasarkan observasi mendapatkan nilai hasil mean 3,06 yang menunjukkan bahwa indikator kualitas jembatan di tempat wisata yaitu kurang baik yang berarti kualitas jembatan di objek wisata kurang aman digunakan.

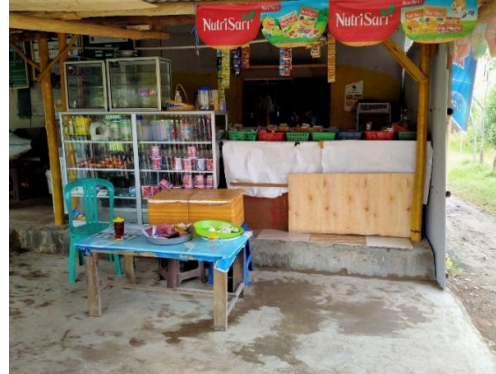
Gambar 5. Kios Makanan di Objek Wisata

Makanan yang disajikan di kios Wisata Bahari Mina Citra Lestari terdiri dari makanan kemasan dan berbagai makanan ringan seperti gorengan dan buah – buahan. Wisata Bahari Mina Citra Lestari memiliki 5 kios, namun 4 kios belum bisa digunakan dikarenakan masih dalam proses pembangunan.

Berdasarkan table 11, dapat disimpulkan bahwa kondisi restaurant pada objek Wisata Bahari Mina Citra Lestari berdasarkan persepsi pengunjung diperoleh nilai 3,19 yang menunjukkan bahwa persepsi pengunjung terhadap indikator restaurant kurang baik.

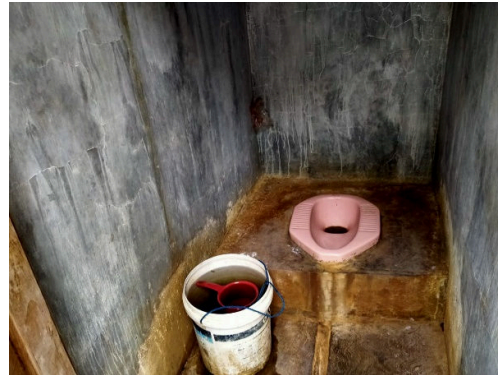
Gambar 6 .Toilet

ada di Wisata Bahari Mina Citra Lestari yaitu berada di kios makanan, namun hanya dua toilet yang dapat digunakan sedangkan toilet yang lain digunakan menjadi gudang. Berikut ini merupakan gambar kondisi toilet yang tersedia di Wisata Bahari Mina Citra Lestari

Berdasarkan tabel diatas, dapat disimpulkan bahwa kondisi kualitas toilet pada objek Wisata Bahari Mina Citra Lestari berdasarkan persepsi pengunjung mendapatkan nilai hasil mean 2,50 yang menunjukkan bahwa persepsi pengunjung terhadap indikator kualitas toilet di tempat wisata yaitu tidak baik yang berarti toilet tidak layak digunakan.

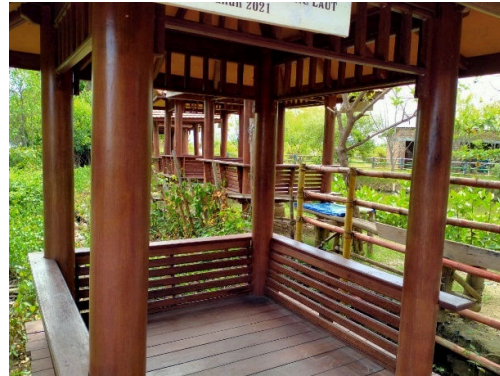
Gambar 7. Gazebo

Rest area yang dapat digunakan sebagai tempat duduk diukur berdasarkan kriteria menurut Permenparekraf No 7 Tahun 2020 yaitu ukuran minimal gazebo yaitu 2m x 3m, selain itu menurut Purwihartuti (2021) bahwa perlu tersedianya tempat duduk berupa bangku sederhana. Berdasarkan hasil observasi dan wawancara gazebo yang tersedia di objek wisata terdiri dari delapan gazebo yang merupakan pemberian dari Dinas Kehutanan Pemerintah Kabupaten Cirebon. Berikut ini merupakan hasil dokumentasi gazebo pada objek wisata

Berdasarkan tabel diatas, dapat disimpulkan bahwa kondisi kualitas rest area pada objek Wisata Bahari Mina Citra Lestari berdasarkan hasil wawancara mendapatkan nilai hasil mean 4,1 yang menunjukkan bahwa terdapat gazebo yang disediakan di tempat wisata dengan kondisi baik dan mudah digunakan.

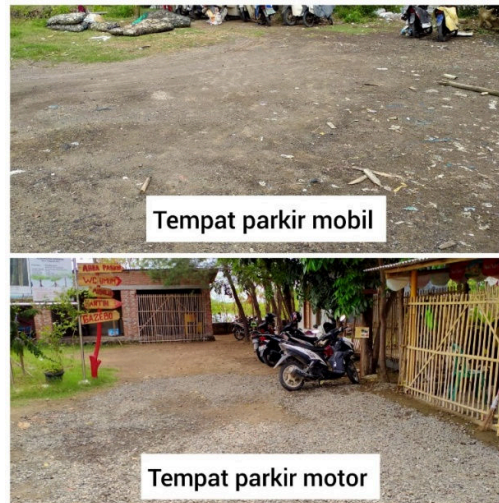
Gambar 8. Tempat Parkir

Area parkir diukur berdasarkan kriteria menurut Permenparekraf No 7 Tahun 2020 yaitu tempat parkir perlu dilengkapi dengan rambu – rambu petunjuk (Purwihartuti, 2021). Tempat parkir harus dipertimbangkan dengan baik seperti kondisi geografis lahan, material lahan, tempat parkir yang digunakan, letak tempat parkir yang strategis, serta ukuran tempat parkir yang sesuai dengan kebutuhan pengunjung (Fadjarwati, 2022). Berdasarkan hasil observasi penelitian terdapat tempat parkir khusus motor dan tempat parkir khusus mobil di area objek wisata. Namun tempat parkir yang tersedia tidak lengkap seperti tidak adanya rambu – rambu petunjuk. Berikut ini merupakan hasil dokumentasi tempat parkir motor dan mobil yang ada di Wisata Bahari Mina Citra Lestari

Berdasarkan tabel diatas, dapat disimpulkan bahwa kondisi tempat parkir pada objek Wisata Bahari Mina Citra Lestari berdasarkan persepsi pengunjung diperoleh nilai 3,76 yang menunjukkan bahwa persepsi pengunjung terhadap tempat parkir baik yang berarti tempat parkir di tempat wisata luas dan mudah mencari area tempat parkir di sekitar objek wisata.

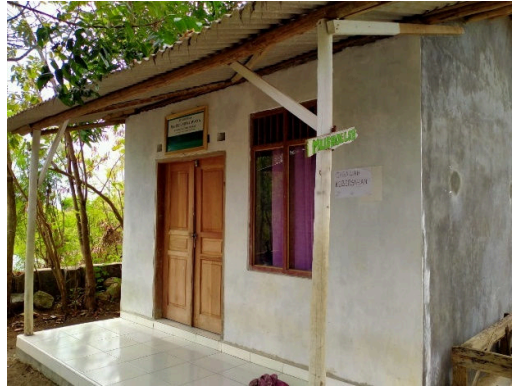
Gambar 9. Musholla

Tempat ibadah merupakan tempat dimana orang – orang beragama melakukan ibadah spiritualnya (Sasmita, 2018). Sarana peribadatan diukur berdasarkan kriteria menurut Permenparekraf No 7 Tahun 2020 dimana luas standar fasilitas ibadah adalah 12m x 12m dengan fasilitas wudhu yang dipisahkan antara pria dan wanita, serta dilengkapi alat penunjang ibadah yang bersih dan terawat (Purwihartuti, 2021). Berdasarkan hasil observasi yang dilakukan tempat ibadah yang tersedia di objek wisata yaitu musholla memiliki alat penunjang ibadah seperti sajadah, mukena, dan sarung namun alat penunjang ibadah tidak terawat. Luas standar musholla pada objek wisata tidak

memenuhi standar karena luas musholla yaitu 4m x 6m. Namun tidak terdapatnya tempat wudhu, jika pengunjung ingin wudhu hanya dapat dilakukan di toilet. Berikut ini merupakan hasil dokumentasi musholla Wisata Bahari Mina Citra Lestari

Berdasarkan tabel diatas, dapat disimpulkan bahwa kondisi kualitas alat penunjang ibadah dalam indikator sarana peribadatan mendapatkan nilai hasil mean 3,56 yang menunjukkan bahwa persepsi pengunjung terhadap kualitas alat penunjang ibadah di musholla di tempat wisata yaitu baik yang berarti alat penunjang ibadah layak digunakan.

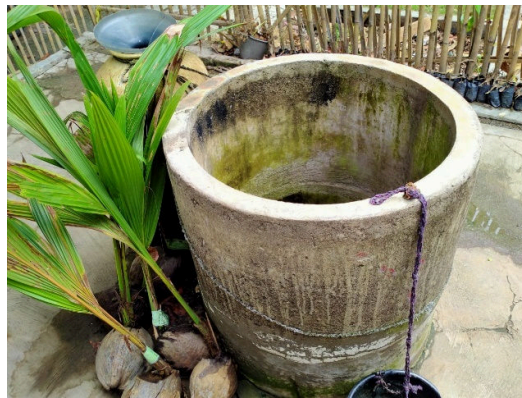
Gambar 10. Sumur

Triatmadja dan Radinta (2017) berpendapat bahwa jaringan air bersih yang disalurkan adalah air yang sudah terstandarisasi sehingga tidak berbau, tidak berwarna, dan aman untuk dipakai. Berdasarkan hasil observasi yang dilakukan sumber air yang digunakan di Wisata Bahari Mina Citra Lestari yaitu dari mata air sumur yang dekat dengan sungai Bondet. Air ini digunakan untuk di toilet. Berikut ini merupakan dokumentasi sumur yang digunakan di Wisata Bahari Mina Citra Lestari yang dapat dilihat pada gambar
