KINERJA ASET RUANG MILIK JALAN PADA JALAN RUAS LINGKAR SELATAN KOTA SUKABUMI

Nurlaila Fadjarwati

Program Studi Manajemen Aset Politeknik Negeri Bandung
Corresponding Author Email : nurlaila.fadjarwati@polban.ac.id

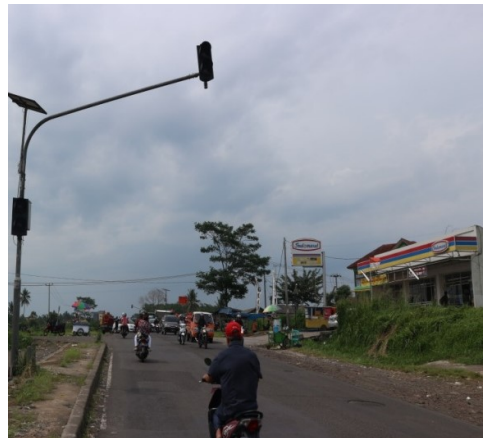
Menurut hasil observasi ruas lingkar selatan terdapat 13 buah APILL satu warna, dan 3 APILL tiga warna. Pada ruas jalan ini kondisi 8 APILL satu warna menyala, 5 buah lampu APILL satu warna dalam kondisi lampu yang tidak menyala. Menurut Peraturan Menteri Perhubungan Nomor PM 49 Tahun 2014 Pasal 1 ayat (1) APILL berfungsi untuk memberi peringatan bahaya dan mengatur lalu lintas. Namun kondisi jenis lampu satu warna untuk memberikan peringatan bahaya yang ada di Jalan Ruas Lingkar selatan Kota Sukabumi sebagian besar tidak berfungsi. Berikut adalah kondisi APILL di Jalan Ruas Lingkar Selatan.

Gambar 2 Kondisi APILL

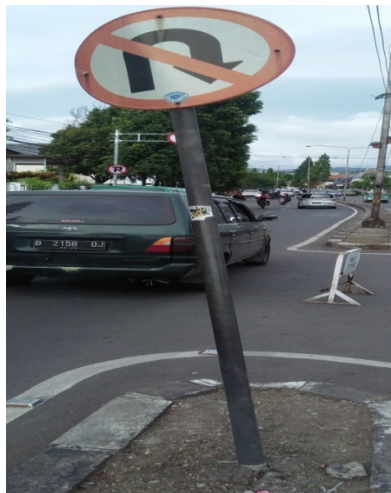
Selain itu kondisi tiang rambu yang ada di Jalan Ruas Lingkar Selatan sudah miring dan dapat membahayakan aktifitas pengguna jalan. Sehingga perlu adanya perbaikan dan pemeliharaan pada tiang rambu di ruas lingkar selatan. Gambar 3 berikut ini adalah kondisi satu tiang pada Jalan Ruas Lingkar Selatan Kota Sukabumi.

Gambar 3 Kondisi Tiang Rambu
Sumber : Dokumentasi Pribadi, 2019

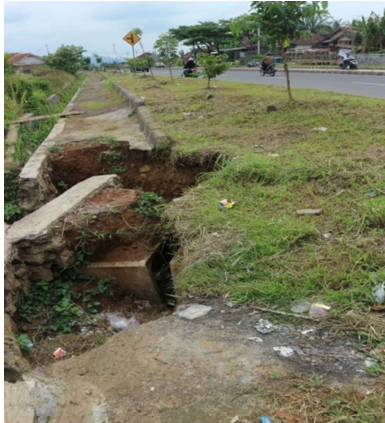
Gambar 4 Kondisi Trotoar
Sumber: Dokumentasi pribadi

Kondisi trotoar yang ada di Jalan Ruas Lingkar Selatan Kota Sukabumi banyak yang mengalami kerusakan. Hal tersebut dapat mengganggu kenyamanan pejalan kaki. Berdasarkan hasil evaluasi kinerja dari dimensi penggunaan infrastruktur, pada ke empat indikatornya mengalami kerusakan dan belum sesuai dengan peraturan yang berlaku. Hal itu dapat dilihat pada table 4 berikut ini.

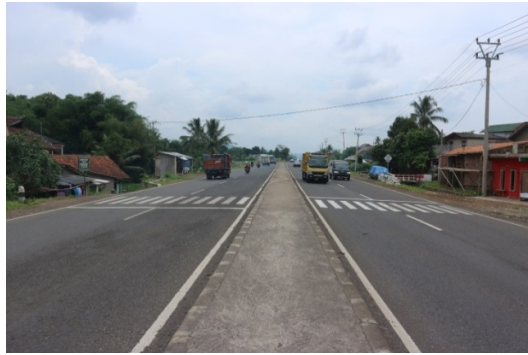
Menurut SNI 7391 Tahun 2008 PJU harus mendukung kenyamanan dan keselamatan serta keamanan lingkungan khususnya pada malam hari. Penerangan Jalan Umum (PJU) memberi peran penting sebagai alat bantu navigasi pengguna jalan. Berdasarkan observasi, sebagian besar PJU yang ada saat ini belum memenuhi fungsi PJU yang seharusnya, yaitu memberikan keselamatan, keamanan, dan navigasi bagi pengguna jalan terutama di malam hari. Gelapnya jalan pada malam hari dapat menimbulkan kecelakaan lalu lintas. Kurangnya terpenuhinya PJU dapat dilihat pada gambar 8 berikut ini.

Gambar 7 Kondisi kurangnya PJU

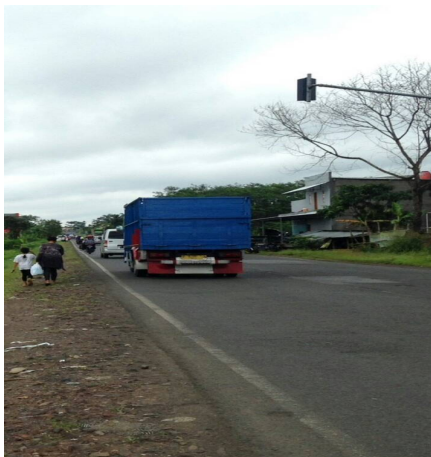
Gambar 8 Kondisi Jalan Tanpa Trotoar

Gambar 8 menunjukkan tidak adanya trotoar di sebagian Jalan Ruas Lingkar Selatan.. Berdasarkan hasil wawancara, kendaraan yang melewati ruas lingkar selatan melaju dengan kecepatan tinggi. Karena banyaknya kendaraan yang melewati Jalan Ruas

Lingkar Selatan, maka pengendara sering menggunakan bahu jalan untuk berlalu lintas. Hal tersebut dapat membahayakan para pejalan kaki karena.
