PENGUKURAN KINERJA ASET RUANG TERBUKA HIJAU DI TAMAN HUTAN RAYA GUNUNG KUNCI SUMEDANG

Wida Oktavia Suciyani¹ & Alin Agniawati²

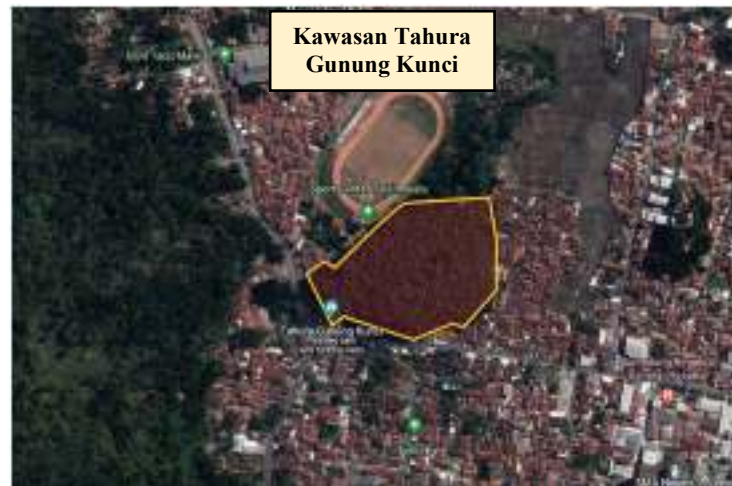
Gambar 4. Peta Lokasi Tahura Gunung Kunci

diketahui bahwa luas lahan Gunung Kunci adalah 36.686 m² atau 3,68 hektar. Dikarenakan ukuran area Tahura Gunung Kunci ada pada rentang luas lahan 1-5 ha yang terasuk kategori ukuran area hutan kota yang cukup. Kategori **cukup** disini berarti luas Tahura Gunung Kunci telah mencapai minimal kriteria luas RTH yaitu 1 ha, dan Tahura Gunung Kunci memadai sebagai RTH Kota dengan area yang cukup luas. Pada Gambar 4. ditunjukkan lokasi Tahura Gunung Kunci.

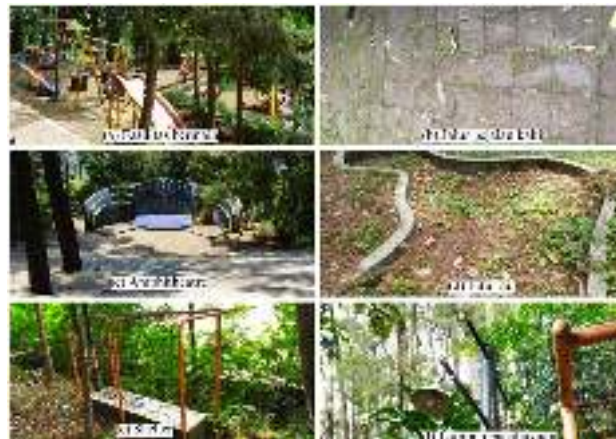
Gambar 5. Dimensi *Amenities* Tahura Gunung Kunci

Tahura Gunung Kunci memiliki area bermain anak dengan keragaman fasilitas bermain yang cukup banyak. Terdapat 4 jenis peralatan bermain yakni seluncuran, ayunan, jungkat-jungkit, dan arena memanjat, hal tersebut mendapat skor 2, skor maksimal 3 diberikan jika terdapat lebih dari 5 jenis peralatan bermain. Diperoleh skor 1, dikarenakan material peralatan bermain tersebut umumnya terbuat dari besi, sementara idealnya adalah dari kayu atau plastik, sedangkan untuk konektivitas area bermain dengan fasilitas lain terkoneksi dengan baik dan diperoleh skor 2, ditunjukkan dengan jarak dengan toilet hanya 3-5 meter, jauh dari jalan raya, artinya area ini aman untuk dipakai anak-anak.

Berdasarkan hasil observasi, indikator ini memperoleh skor 2 dilihat dari ketersediaan *jogging track* dengan lebar 1,2 meter menggunakan material paving block dan batu alam, namun kondisi permukaan jalan licin karena ada beberapa titik yang belumut.

Berdasarkan hasil observasi dan wawancara, terdapat fitur air berupa kolam hias di kawasan Tahura Gunung Kunci namun saat ini tidak digunakan karena kolam dalam kondisi rusak. Maka, indikator fitur air memperoleh skor 1 karena ketersediaannya terpenuhi namun tidak dapat difungsikan dengan baik.

Indikator amfiteater mendapat skor 2, berdasarkan hasil observasi, tersedia Amfiteater di kawasan Tahura Gunung Kunci, namun fasilitas pendukungnya belum memenuhi kriteria, seperti tidak terdapat *hydrant* (alat mitigasi kebakaran), lampu penerangan, dan akses untuk pengguna kursi roda.

Terdapat 3 (tiga) gazebo di kawasan Tahura Gunung Kunci dengan luas 3,5 m x 6 m. Pada Gazebo hanya terdapat 1 (satu) titik stop kontak dan tidak ada instalasi listrik. Kondisi atap Gazebo dalam keadaan berlubang sehingga jika hujan air akan masuk ke dalam. Terdapat drainase untuk penampung air hujan dan menghindari genangan air di area Gazebo. Dari kondisi tersebut dapat diberikan skor 2.

Shelter yang terdapat di Tahura Gunung Kunci berupa bangku panjang untuk beristirahat. Terdapat 17 (tujuh belas) *shelter* yang ditempatkan di beberapa titik. 7 dari 17 *shelter* dalam kondisi rusak, maka diperoleh skor 1 untuk indikator ini.

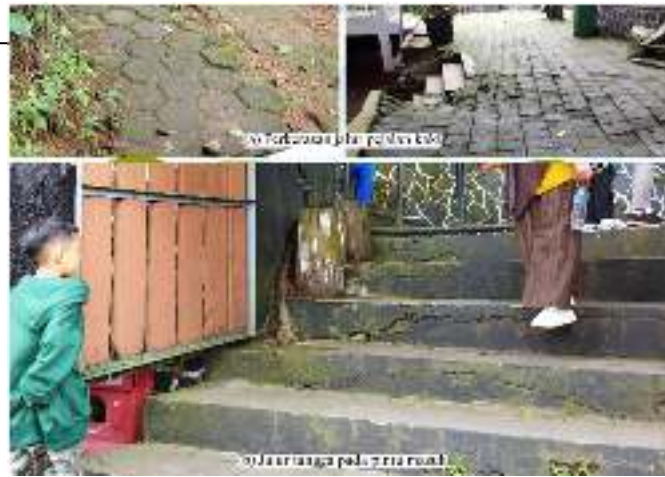
Gambar 6. Dimensi *transportation's park and security network*
Sumber: Dokumentasi Penulis, 2023

Lebar jalan di dalam kawasan Tahura Gunung Kunci adalah 1,2 meter dan belum tersedia fasilitas aksesibilitas bagi disabilitas berupa *ramp* maupun ubin pengarah (*guiding block*) pada jalur jalan. Maka diperoleh **skor 1** untuk dimensi ini.

Material perkerasan yang digunakan pada jalan adalah paving block dan batu alam, hal ini telah sesuai kriteria. Karakteristik material permukaan yang licin menyebabkan pejalan kaki tidak dapat bergerak dengan leluasa karena bisa saja terjatuh apalagi jika kondisi jalur dalam keadaan basah, dan tidak anti selip terutama saat hujan, hal ini dapat membahayakan pengguna jalan. Maka diperoleh **skor 1** untuk komponen keamanan perkerasan jalur pejalan kaki.

Nilai total kinerja Tahura Gunung Kunci pada dimensi *transportation's park and security network* adalah **17% yang termasuk pada kategori sangat buruk** mengacu pada Tabel 1. Kategori sangat buruk ini menunjukkan bahwa transportasi dan jaringan keamanan di dalam kawasan Tahura belum memadai dan tidak memenuhi kriteria.

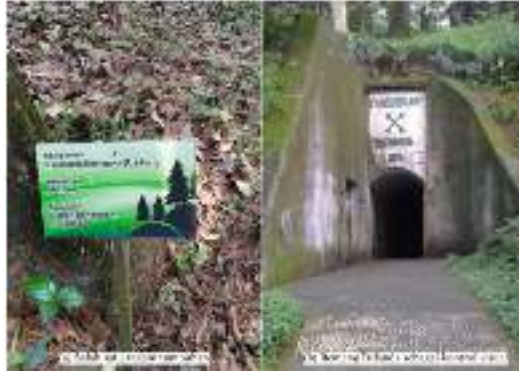
Gambar 7. Dimensi *Focal Point* Tahura Gunung Kunci

Berdasarkan keterangan dari Kepala Bidang Kehutanan Tahura Gunung Kunci, suatu hal yang menjadi ikon bagi kawasan ini adalah area Goa Belanda yang sudah ada sejak 1918 pada masa pemerintahan Bupati Pangeran Aria Soeria Atmadja. Maka diperoleh skor 3 bagi

indikator kontrol visual karena ketersediaan bangunan yang menjadi ikon Tahura Gunung Kunci. Gambar 7. Menunjukkan dokumentasi dari ragam tumbuhan dan Benteng Belanda sebagai *focal point* dari Tahura Gunung Kunci.
