## Evaluasi Guiding Block Pada Jalur Pejalan Kaki Jalan Pandanaran Kota Semarang

<sup>1, 2, 3</sup> Program Studi Perencanaan Wilayah dan Kota, Fakultas Teknik, Universitas Islam Sultan Agung

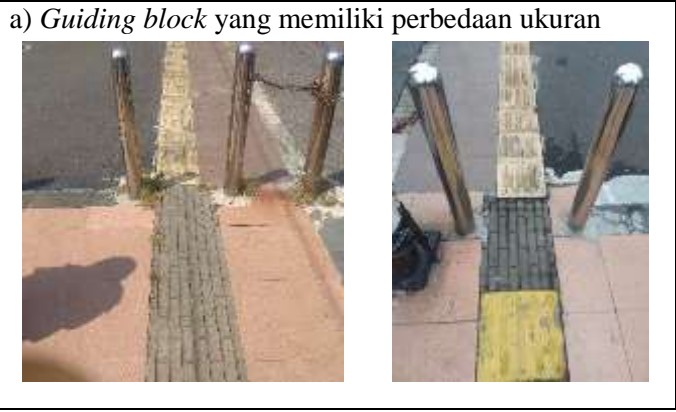
Setelah melakukan observasi di jalur pejalan kaki Jalan Pandanaran, terdapat beberapa data atau informasi berkaitan dengan penelitian ini yaitu *guiding block*. *Guiding block* yang berada di jalur pejalan kaki Jalan Pandanaran memiliki 2 tipe ukuran yaitu 36 cm dan 30 cm, namun hanya di beberapa ruas saja. Jenis material yang digunakan adalah batuan andesit.

Gambar 1. Perbedaan Ukuran *Guiding Block*

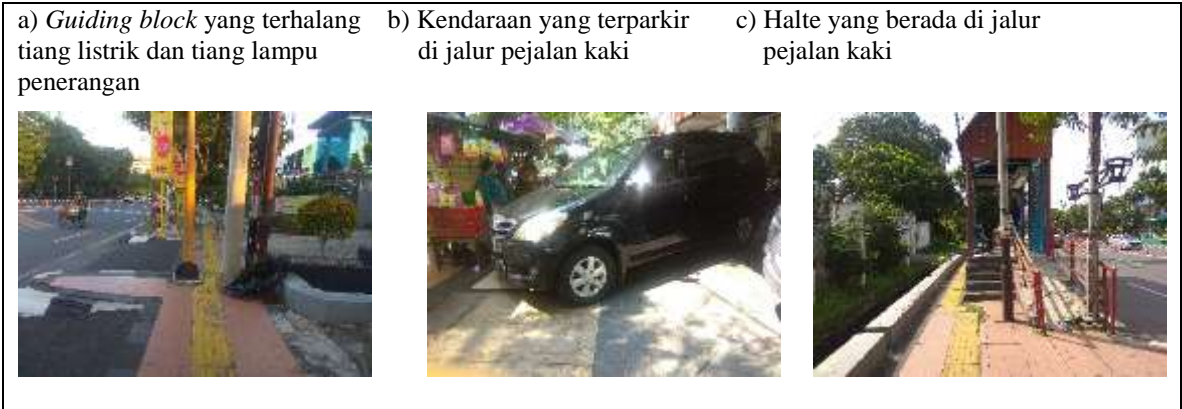
Beberapa kondisi *guiding block* mengalami kerusakan atau terhalang pohon, terhalang tiang listrik, dan juga terhalang tiang lampu penerangan. Selain itu terdapat pula kendaraan bermotor yang parkir di atas jalur pejalan kaki dan posisi kendaraan tersebut melintang di jalur pejalan kaki dan berada tepat di atas *guiding block* sehingga beberapa *guiding block* rusak dan tidak utuh, selain itu para PKL yang berjualan di atas jalur pejalan kaki yang mengganggu sirkulasi pejalan kaki dan membuat jalur pejalan kaki terkesan sempit dan kotor. Hal lain yang mungkin menjadi kendala adalah jalur pejalan kaki yang lebarnya sangat sempit karena terhalang halte, dari lebar jalur pejalan kaki yang berukuran 4 m hanya tersisa ruang 75 cm, sedangkan menurut ketentuan minimal ruang yang harus tersedia bagi seseorang yang melewati jalur pejalan kaki adalah 80-95 cm. Sehingga pejalan kaki khususnya tuna netra kurang leluasa dalam melewati jalur tersebut.

Gambar 2. Kondisi jalur pejalan kaki

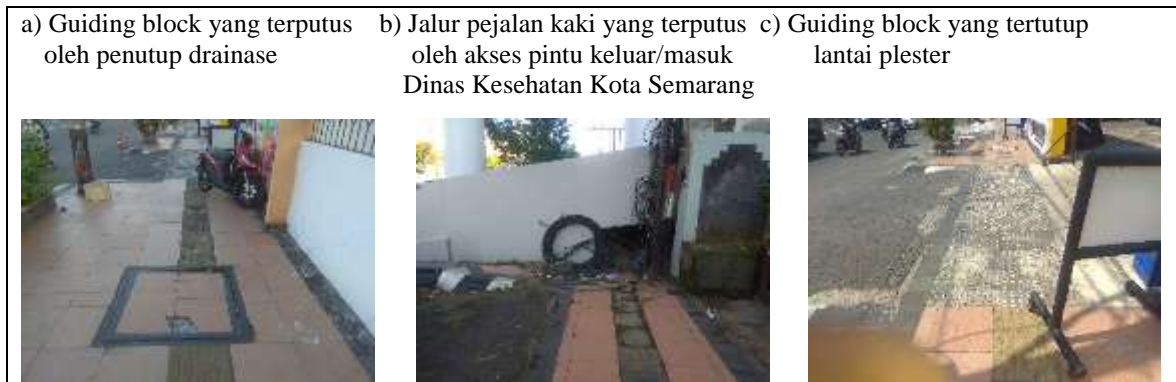
Terdapat pula *guiding block* yang tertutup lantai plester dan terputus oleh penutup drainase. Sehingga tuna netra tidak bisa maksimal dalam memanfaatkan *guiding block* . Selain itu jalur pejalan kaki terpotong oleh akses pintu keluar dan pintu masuk Dinas Kesehatan Kota Semarang, yang mana pintu keluar/pintu masuk nya menjorok ke jalan raya dan berada tepat di atas jalur pejalan kaki, sehingga pejalan kaki terpaksa berjalan di jalan raya, hal tersebut membahayakan keselamatan bagi pejalan kaki khususnya bagi tuna netra.

Gambar 3. Kondisi *Guiding block* pada jalur pejalan kaki
