KAJIAN KONDISI FISIK TERMINAL LEUWIPANJANG BERDASARKAN PERSEPSI PENUMPANG

Tiafahmi Angestiwi

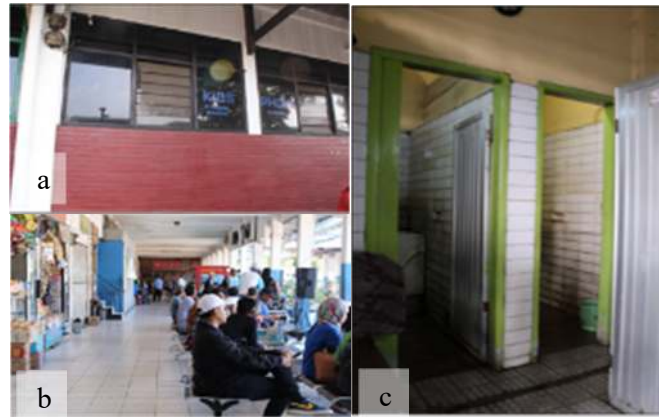
Gambar 4 Kegiatan Penumpang di Kawasan Terminal Leuwipanjang Kota Bandung
Sumber: hasil dokumentasi peneliti, 2017

Standar kebersihan dan mutu ruangan terminal Leuwipanjang berdasarkan persepsi penumpang dinilai cukup baik. Elemen standar kebersihan yang menjadi tolak ukur yakni plafon, kaca cermin, kran, keset toilet, taman, lantai aspal, udara lorong, dan udara luar ruangan. Kondisi plafon di lorong luar dekat tempat tunggu penumpang terlihat berdebu, kusam, berbekas bocoran air dan ada sarang laba-laba di sudut-sudutnya. Sedangkan kondisi kaca berdebu, nampak buram dan frame kaca kurang terawat.

Standar kebersihan dan mutu ruangan berdasarkan hasil observasi pada gambar 4a dapat dilihat bahwa lantai gedung terminal berdebu, bernoda, buram, dan nat lantai yang kurang terawat. Pembersihan kaca merupakan kegiatan pemeliharaan yang dilakukan untuk nilai estetika. Namun jika dibiarkan, hal tersebut akan berdampak pada kesehatan orang-orang di sekitarnya. Standar kebersihan toilet dari beberapa aspek yakni pertama cermin berdasarkan hasil observasi dapat diamati bahwa kondisinya terlihat kusam seperti terlihat di gambar 4c. Disamping itu kondisi kran berkarat dan kusam. Beberapa kran yang mengalami kebocoran hanya ditambal dengan perlengkapan seadanya padahal sudah terlihat bahwa kerusakan yang dialami kran yakni rusak berat. Sedangkan taman terminal Leuwipanjang berada di sekitar area kedatangan AUP. Dari segi luasan, RTH kawasan terminal Leuwipanjang belum mencapai 30% dari total luasan kawasan sekitar 3 Ha (Undang-undang Nomor 26 Tahun 2007).

1. Dinas Perhubungan Kota Bandung melalui UPTD Terminal hendaknya memperhatikan standar kebersihan fisik terminal dalam mendukung fungsi sebagai terminal penumpang AKAP (Angkutan Kota Antar Provinsi) dan AKDP (Angkutan Kota Dalam Provinsi). Alternatif solusi dari permasalahan kebersihan kondisi fisik terminal dan mutu ruangan yakni dengan membuat jadwal pemeliharaan baik harian, mingguan, bulanan, dan tahunan untuk kegiatan pembersihan dan pemeriksaan secara rutin sebagai bentuk *preventive maintenance*.

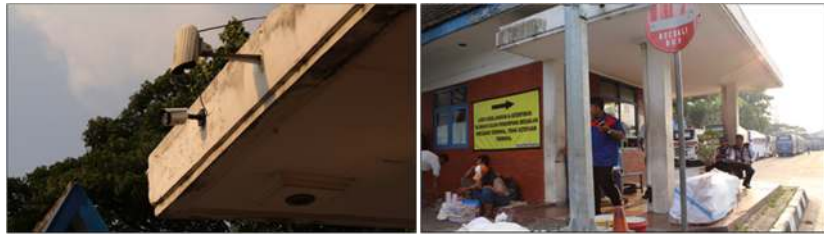
Gambar 6 Fasilitas Keamanan di Kawasan Terminal Leuwipanjang Kota Bandung
Sumber: Hasil dokumentasi peneliti, 2017

dan Angkutan Jalan). Fasilitas pencegah tindak kriminal tersedia di area masuk AUP. Fasilitas tersebut juga seharusnya juga dilengkapi di kawasan sekitar gedung terminal untuk mendukung terbebasnya dari gangguan hukum di seluruh kawasan terminal Leuwipanjang. Sedangkan ketersediaan stiker sulit dilihat dan tidak ditempet di tempat yang strategis. Sebaiknya pihak pengelola menempelkan stiker di area yang sering dilewati penumpang maupun ruang tunggu penumpang agar dapat diketahui dengan mudah. Terakhir yakni ketersediaan petugas berseragam perlu dipertimbangkan tidak hanya *weekday*, tapi juga di akhir pekan.

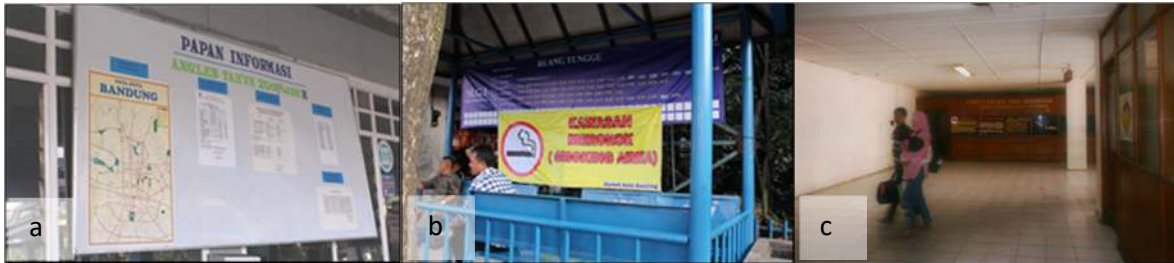
Gambar 7 Fasilitas Kehandalan di Kawasan Terminal Leuwipanjang Kota Bandung
Sumber: Hasil dokumentasi peneliti, 2017

Berdasarkan persepsi penumpang dan hasil observasi, ketersediaan jadwal kendaraan dan kantor pengelola cukup baik. Pada papan informasi tertera jam memulai pelayanan dan jam pelayanan terakhir. Penumpang menilai adanya loket tiket yang tetap dan teratur. Sesuai Peraturan Menteri Perhubungan No.40 Tahun 2015 bahwa terminal tipe B tolak ukur indikator pelayanannya harus menyediakan loket penjualan tiket. Namun masih ada beberapa AUP yang menerapkan penjualan tiket tanpa melalui loket penjualan tiket di terminal.

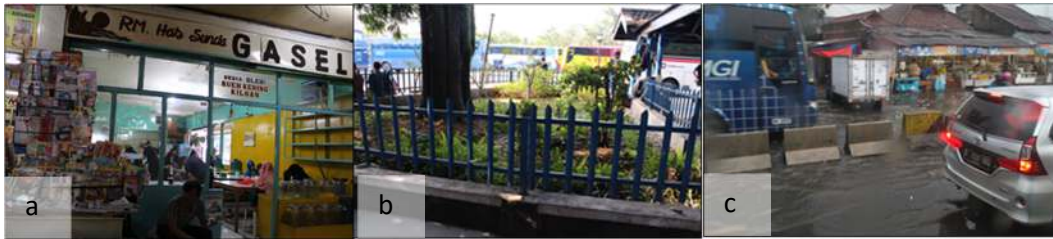
Gambar 8 Fasilitas Kenyamanan di Kawasan Terminal Leuwipanjang Kota Bandung
Sumber: Hasil Dokumentasi Peneliti, 2017

Pelayanan kenyamanan secara keseluruhan dinilai baik oleh penumpang. Hal tersebut sesuai dengan pendapat yang dikemukakan oleh Morlok (1991) bahwa fungsi dari terminal yang memadai mampu mendukung aktivitas penumpang dari waktu tiba, hingga waktu berangkat. Sedangkan dalam Undang-undang No.28 Tahun 2002, kenyamanan meliputi ruang gerak hubungan antar ruang. Hal tersebut dilihat dari tersedianya ruang tunggu, petugas kebersihan, tempat istirahat kendaraan, area merokok, jumlah dan luasan toilet, RTH, rumah makan, drainase serta penerangan. Sesuai dengan pendapat Morlok (1991) Pihak pengelola yakni UPTD terminal telah banyak meningkatkan fasilitas pendukung demi kenyamanan penumpang selama beraktivitas di kawasan terminal Leuwipanjang. Namun disisi lain, penumpang menilai kondisi toilet yang kotor sehingga berdampak pada bau yang ditimbulkan.

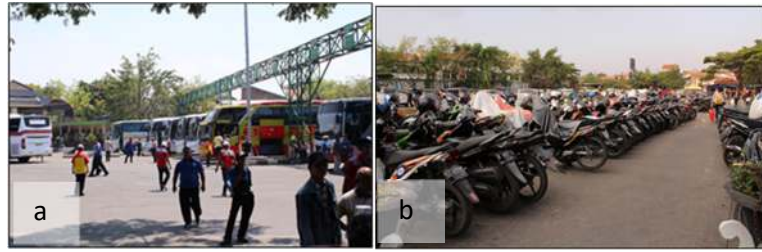
Gambar 9. Fasilitas Kemudahan/Keterjangkauan di Kawasan Terminal Leuwipanjang Kota Bandung
Sumber: Hasil dokumentasi peneliti, 2017

Pelayanan kemudahan atau keterjangkauan terminal berdasarkan persepsi penumpang dan hasil observasi dinilai sudah memadai. Jalur kedatangan adalah pelataran di dalam terminal penumpang yang disediakan oleh pengelola bagi kendaraan umum untuk menurunkan penumpang (Peraturan Menteri Perhubungan No.132/2015). Sedangkan jalur keberangkatan adalah pelataran di dalam terminal penumpang yang disediakan oleh penyelenggara terminal bagi kendaraan umum untuk menaikkan penumpang. Jalur kedatangan dan keberangkatan dinilai sudah teratur dan tidak ada *crossing* antar satu AUP dengan AUP lainnya. Disisi lain tempat penitipan barang dan fasilitas pengisian baterai belum tersedia di kawasan terminal Leuwipanjang. Pelayanan kemudahan selanjutnya yakni ketersediaan tinggi platform yang belum sama dengan tinggi lantai bus.
