Kajian Pengaman Pantai dengan Struktur Gabion untuk Pulau Kecil (Studi Kasus Di Pulau Panjang Jepara)

Coastal Protection Study with Gabion Structure for Small Islands (Case Study In Panjang Jepara Island)

Achmad Subagyo¹, M. Faiqun Ni'am² dan Henny Pratiwi Adi²

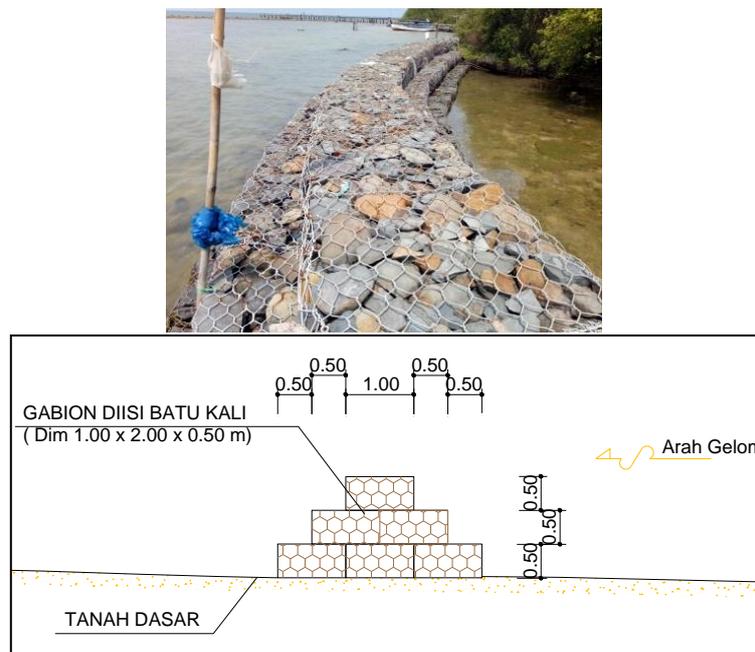
Gambar 4. Prototype Penelitian Bangunan Gabion di Pulau Panjang (Subagyo 2019)

Bangunan pengaman pantai di pulau Panjang dengan struktur gabion terdiri dari tiga lapis dengan masing- masing lapis tinggi 0,50 meter lapis 1 lebar 3,00 meter, lapis 2 lebar 2,00 meter dan lapis 3 lebar 1,00 meter. Ukuran mes gabion panjang 2,00 meter, lebar 1,00 meter dan tinggi 0,50 meter. Kawat gabion yang digunakan adalah kawat dilapisi PVC dengan ketebalan 0,4 – 0,6 mm pelapisan ini dapat memberikan perlindungan dan menghasilkan daya tahan yang lebih tinggi bisa tahan tiga sampai empat kali dari perlindungan galvanis biasa. (Gambar 2.2) (Maccaferry n.d.)

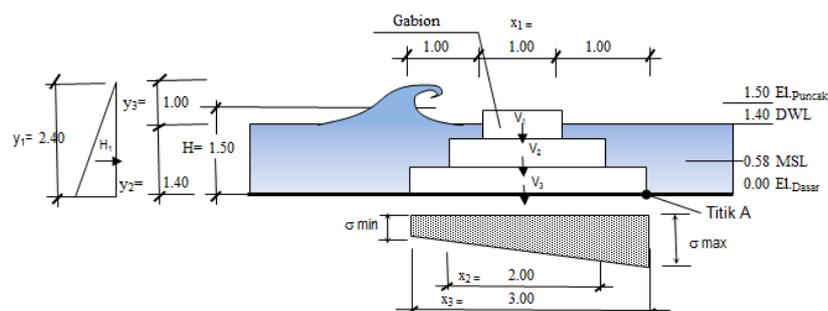
Gambar 5. Dimensi dan Gaya-gaya (Subagyo 2019)

Dari gambar tersebut (Gambar 5) dapat dihitung besar gaya masing sebagai berikut (tabel 3).

Segmen	Uraian	V	H	Lengan		M _V	M _H
		(ton)	(ton)	x (m)	y (m)	(ton.m)	(ton.m)
1. Berat Struktur							
V ₁	x ₁ . h ₁ . γ _{gabion}	0.77	-	1.50	-	1.15	-
V ₂	x ₂ . h ₂ . γ _{gabion}	1.53	-	1.50	-	2.30	-
V ₃	x ₃ . h ₃ . γ _{gabion}	2.30	-	1.50	-	3.44	-
2. Tekanan Hidrostatis pada Kondisi Normal							
H ₁	y ₁ ² . 0,5 . γ _{air laut}	-	2.95	-	1.20	-	3.54
3. Gaya Uplift							
U _n	0,5 . P _u . X ₃	3.58	-	2.00	-	7.15	-
ΣV&ΣM		8.17	2.95	ΣM_V&ΣM_H		14.04	3.54
