IDENTIFIKASI PINTU AIR DI DESA RASAU JAYA SATU KECAMATAN RASAU JAYA KABUPATEN KUBU RAYA

Monika Stella Leonita Panjaitan¹⁾, Ely Nurhidayati¹⁾

¹⁾Jurusan Perencanaan Wilayah dan Kota, Fakultas Teknik, Universitas Tanjungpura, Pontianak
Email : ely@untan.ac.id

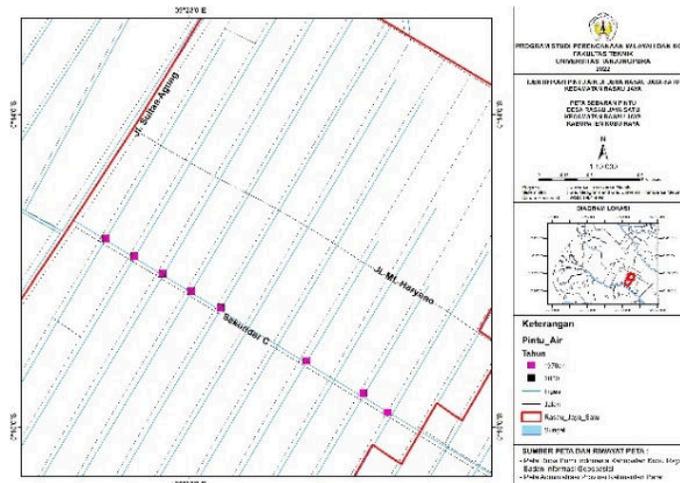
Gambar 4. Peta Jalan Sekunder C

Identifikasi faktor-faktor penyebab kerusakan pintu air dilakukan berdasarkan jenis kerusakan pintu air. Kerusakan pintu air di Jalan Sekunder C dibagi menjadi 3 (tiga) kategori yaitu rusak berat, rusak ringan dan baik.
